DRAMMEN KOMMUNE

Dato
05.12.2018

Tilsynsrapport - 110/989 - Doktor Hansteins gate 7, Uanmeldt byggetilsyn på naboeiendom gnr/bnr 110/934, Zitty Borettslag, Tollbugata 15.

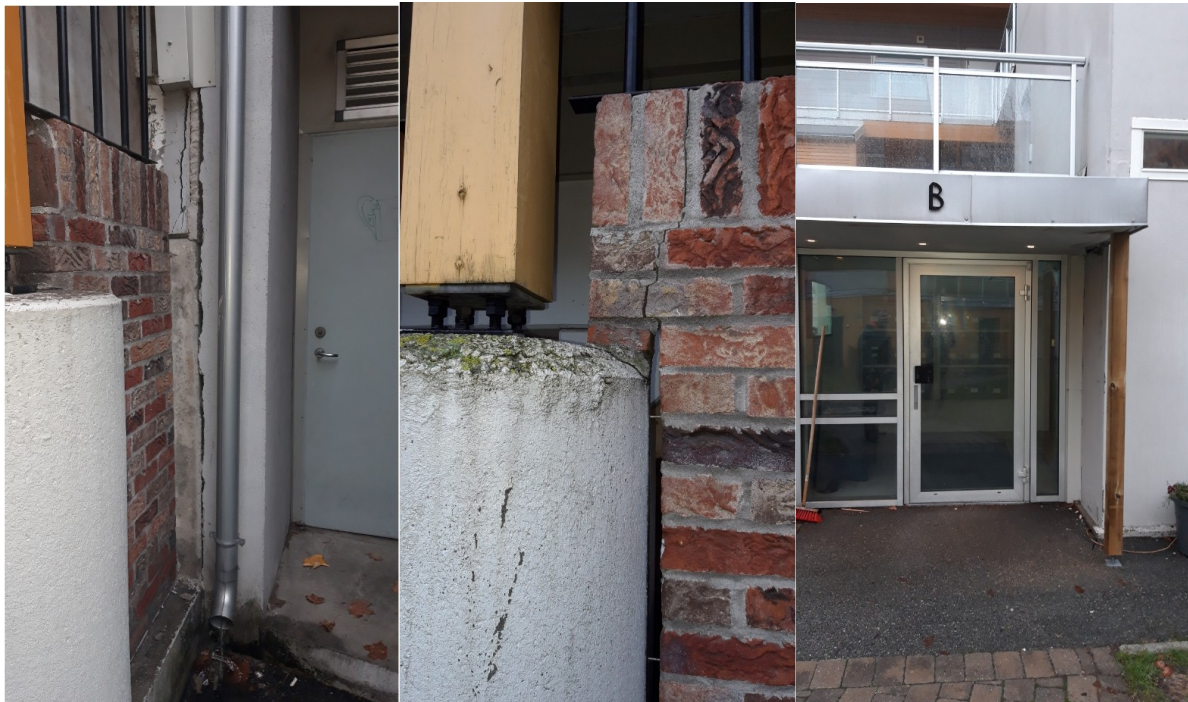
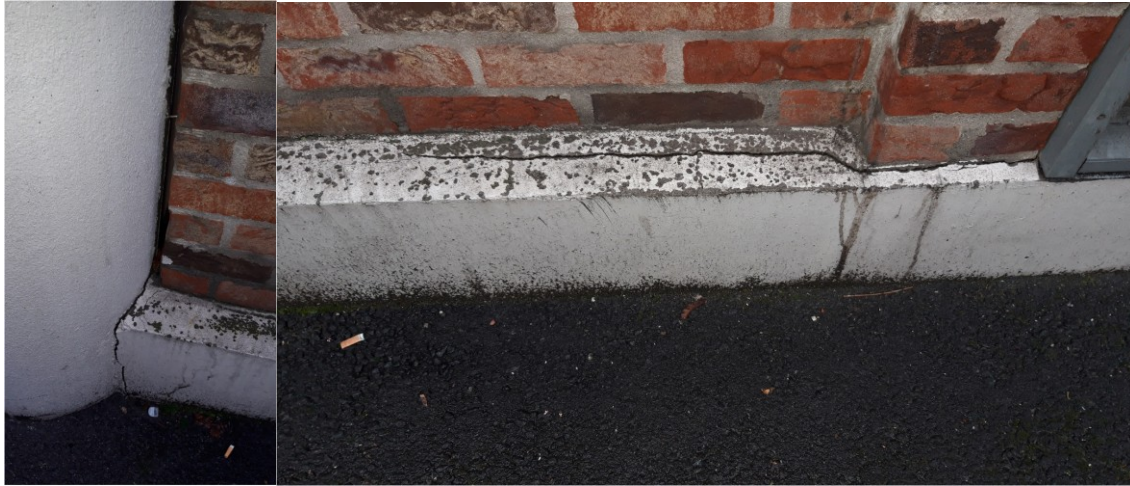
1. Utvendige skader langs Webergs gate

- Det er observert sprekker i betongvegg og betongfundament.
- Det er observert sprekker i teglsteinvegg ved garasjekjeller.
- En av søylene som understøtter takoverbygget til inngang B, er byttet ut.

Det er uklart om skadene kun er utseendemessige eller om de berører bærende konstruksjoner.

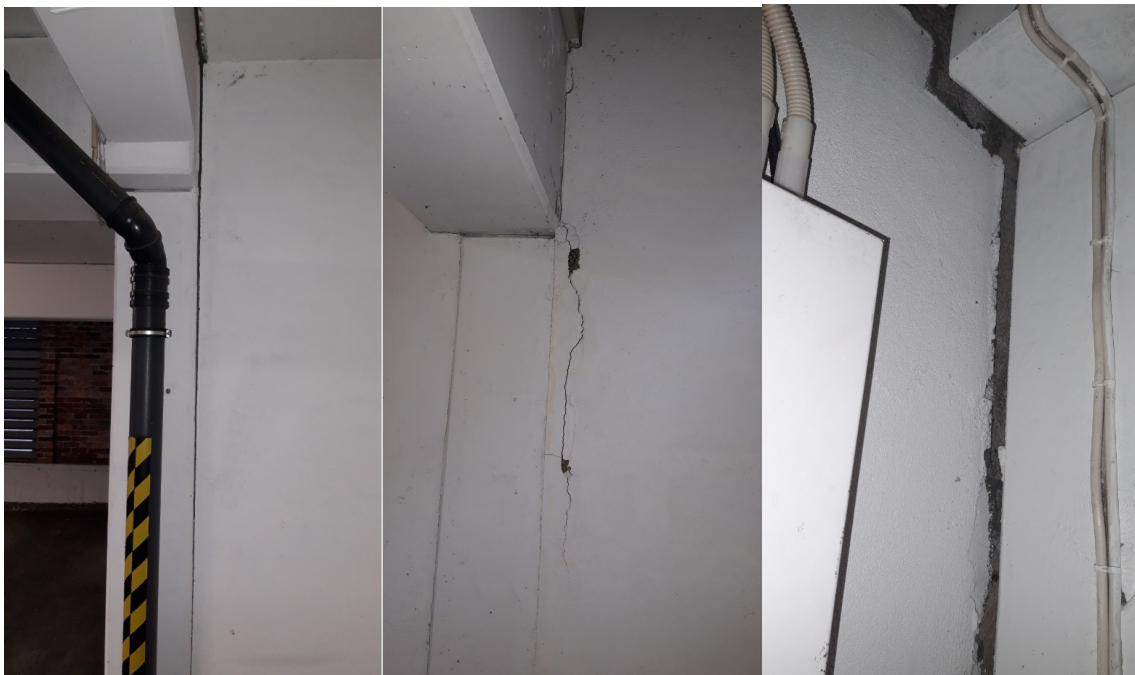
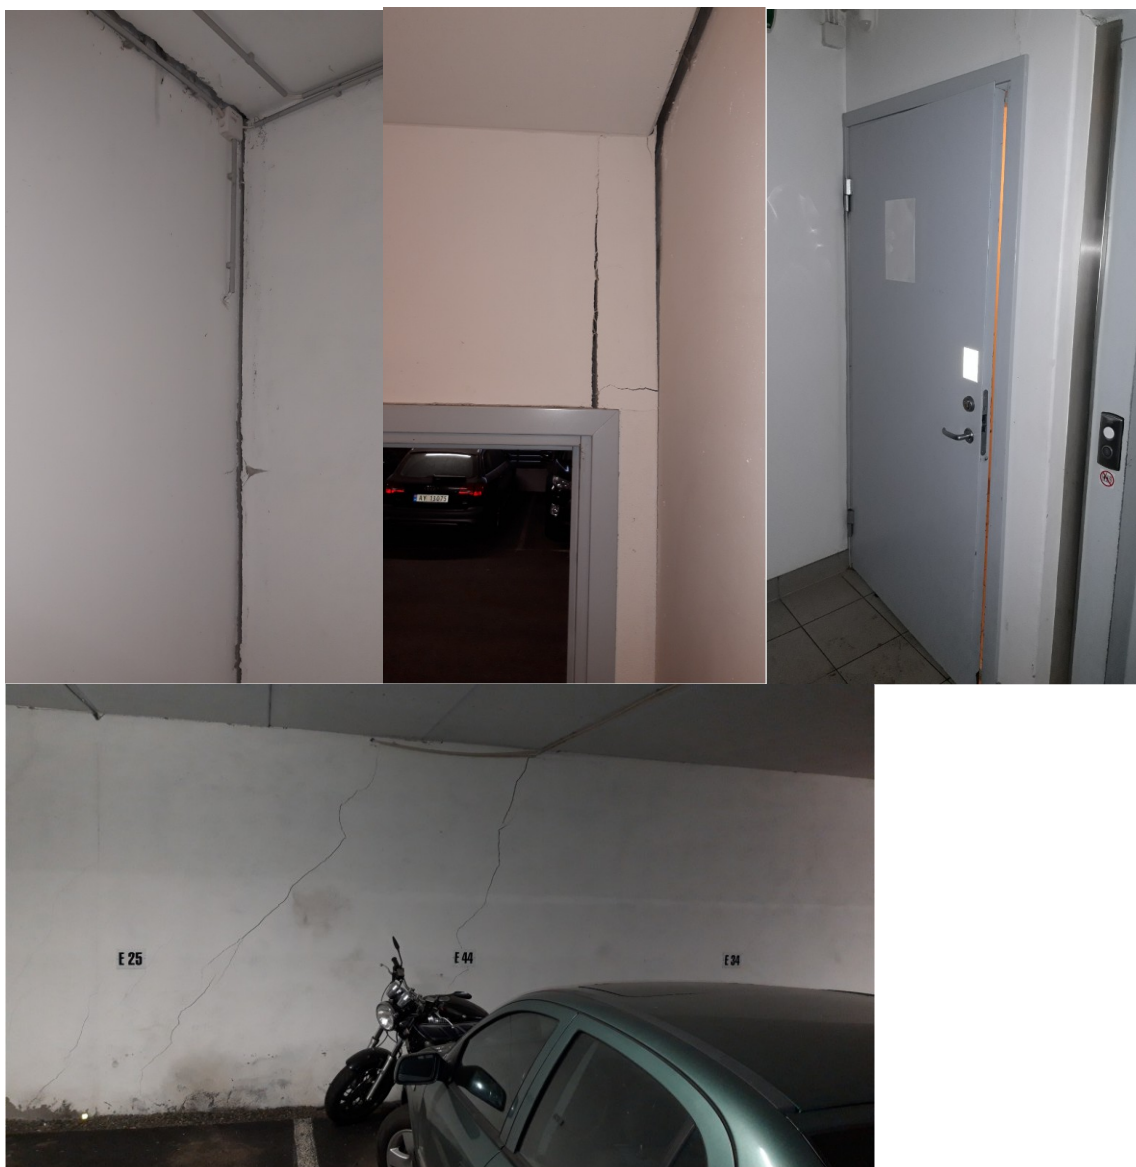
2. Innvendige skader ved garasjeanlegg og trapperom

- Det er observert synlige sprekker i brannskillende konstruksjoner i garasjeanlegget.
- Dør fra brannslusen til trapperom er ikke mulig å lukke.
- Det er åpninger/hulrom/brudd i branncellene fra brannslusen og dekket over garasjeanlegget.
- Flere av veggene har flyttet på seg/løst.
- Minst ett av trapperommene er som er rømningsvei ivaretar ikke funksjonskravene som egen branncelle.

Skadene som er oppstått påvirker brann- og rømningssikkerheten til beboerne og konstruksjonssikkerheten til bygget. Eksisterende trapperom, brannsluse og garasjeanlegg ivaretar ikke sin funksjon som egne brannceller.
